## Riettor

Datenbestand:

Bauforschung

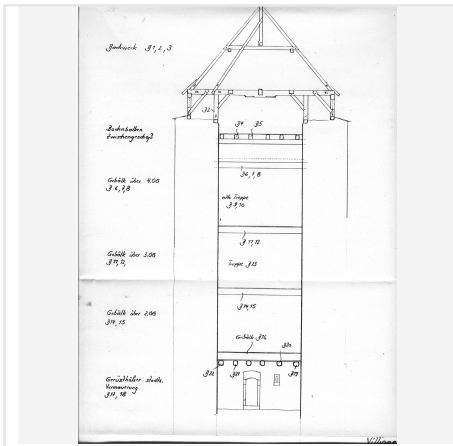
#### Bildbeschreibung:

Längsschnitt (Richtung stadteinwärts)

<b>Konstruktionsdetail:</b>	<ul style="list-style-type: none"><li>• Steinbau Mauerwerk<ul style="list-style-type: none"><li>• Backstein</li><li>• Buckelquader</li></ul></li><li>• Dachform<ul style="list-style-type: none"><li>• Zeltdach/Pyramidendach/-helm</li></ul></li></ul>
<b>Konstruktion/Material:</b>	Das Riettor misst ca. 8,72 x 8,65m und ist aus stark gebuckelten Quadern errichtet. Wie die beiden anderen erhaltenen Tortürme Villingens wurde es als Schalenturm gebaut. An der Außenseite wurde ein Spitzbogen, an der Innenseite ein Rundbogensturz gesetzt. Die lichte Weite der Einfahrt beträgt ca. 3,73m. Nach einer Wandung von ca. 82cm ist über der Einfahrt ein Eichenholz verbaut. Es besitzt vor beiden Auflagerenden eine Bohrung zur Verankerung eines zweiflügligen Tores.
