Wohngebäude

ID: 212094041216

Straße:	Rheinstraße
Hausnummer:	27
Postleitzahl:	79761
Stadt-Teilort:	Waldshut
Regierungsbezirk:	Freiburg
Kreis:	Waldshut (Landkreis)
Gemeinde:	Waldshut-Tiengen
Wohnplatz:	Waldshut-Tiengen
Wohnplatzschlüssel:	8337126038
Flurstücknummer:	— keine
Historischer Straßenname:	— keiner
Historische Gebäudenummer:	— keine

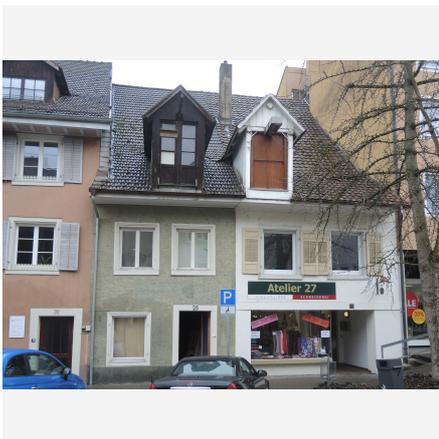
Bildbeschreibung:

Ansicht der Gebäude Rheinstraße 25 und 27 von Nordosten (2017)
