## sog. Heiligenhaus

ID: 391211379330

Datum: 02.11.2006

Bauforschung

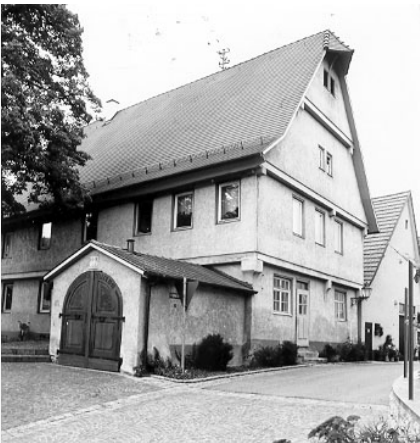
**Bildbeschreibung:**  
Übereckansicht von Nordosten (um 1989)

**Umgebung, Lage:** Das Gebäude liegt am östlichen Rand des historischen Ortskernes an der Einmündung der Kelterstraße in die Owener Straße. Das sog. Heiligenhaus, später als Schulhaus genutzt, ist zur Owener Straße hin traufständig ausgerichtet.

**Baukörper/Objektform (Kurzbeschreibung):** Bei dem Gebäude handelt es sich um einen zweistöckigen, verputzten Fachwerkbau auf einem gewölbten Keller. Das ehemalige Schulhaus schließt nach oben mit zwei Dachgeschossebenen unter einem Satteldach mit südlich angesetztem Schopfwalm ab.

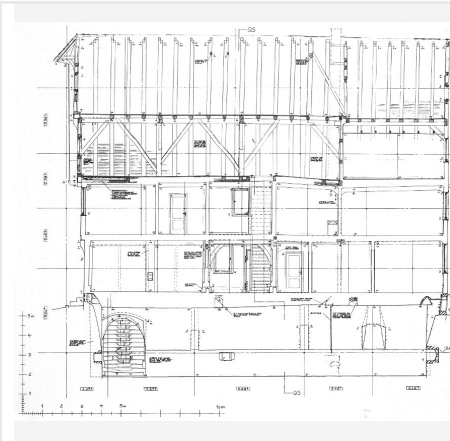
**Bildbeschreibung:**  
Längsschnitt durch das Gebäude (Juli 1989)

**Innerer Aufbau/Grundriss/ Zonierung:** Das Gebäude weist eine traufseitig erschlossene Mittelflurerschließung in leicht außermittiger Lage auf. Rechts und links dieses Flures zeichnen sich in einem Baugesuch von 1948 noch die ehemaligen Klassenräume im EG und OG ab. Nach 1950 wurde das Schulgebäude anderweitig genutzt und die Klassenzimmer in kleinere Raumeinheiten unterteilt.

- Bruchstein
- Dachform
  - Satteldach
- Dachgerüst Grundsystem
  - Sparrendach, q. geb. mit liegendem Stuhl

Verputzter Fachwerkbau mit massiv gemauertem Gewölbekeller.
